# Bauen für die Landwirtschaft

Heft Nr. 2 (2014)  
ISSN 0171-7952

## Themenheft: Dichte Behälter Stallböden Wegebau mit Pflaster Wein

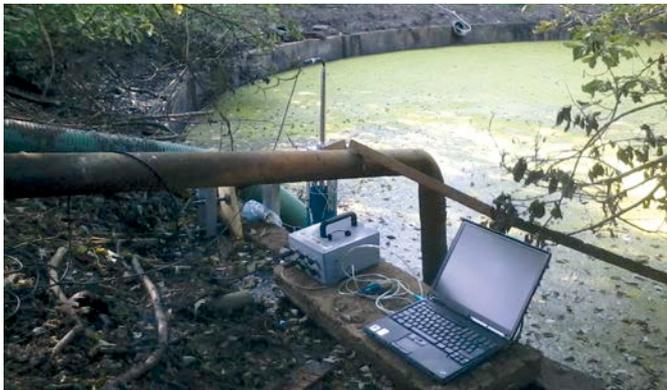
Bild 1: Aufbau der Messsonde und der Auswerteeinheit

Für die folgenden Beispiele wurde eine luftdruckkompensierte Pegelmessung mit der Messeinrichtung „UniMess“ der Fa. Städler + Beck GmbH eingesetzt. Die garantierte Messgenauigkeit des geeichten Systems liegt bei 0,1 mm. Die Messauflösung des Gerätes beträgt 0,01 mm. Bild 1 verdeutlicht den Aufbau der Pegelsonde mit zusätzlichem Schutzrohr und der Auswerteeinheit. Die maximale Eintauchtiefe der Messsonde beträgt 300 mm.

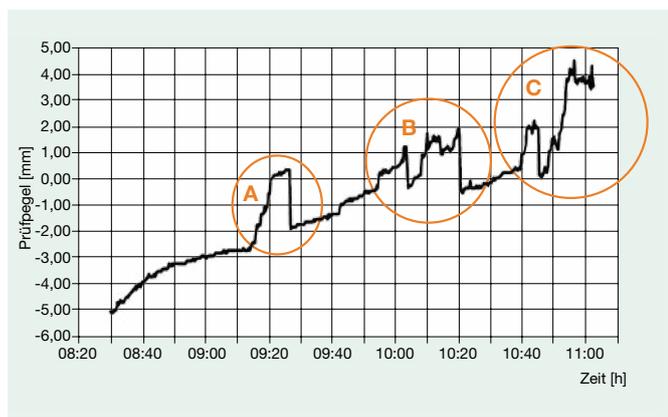
Bild 2: Messkurve eines Behälters, der mit ungeeignetem Medium befüllt ist

Bild 2 zeigt die Messkurve eines offenen, erdeingelassenen Behälters aus Ort beton (Grundfläche 5,5 m x 6,0 m, Höhe 3,0 m). Die Messung fand bei sonnigem Wetter statt. Die Lufttemperatur betrug 18 °C und es war windstill. Die Messung wurde bei einem Pegelstand von 2,25 m an unverdünnter Gülle ausgeführt. Der Anstieg der Kurve zum Beginn der Messung erklärt sich durch einen schlecht verschlossenen Einlauf, der um 8:50 Uhr abgedichtet wurde. Der weitere Kurvenverlauf zeigt starke Ausschläge (Markierung A und B), die durch Gasblasenbildungen und Konvektionsströmungen in der Gülle hervorgerufen wurden. Nach Zugabe von 40 l Wasser (Markierung C) zur Kontrolle der Messung wurde die Prüfung abgebrochen. Ein solcher Kurvenverlauf ist ohne zusätzliche Informationen aus den Messdaten nicht interpretierbar.

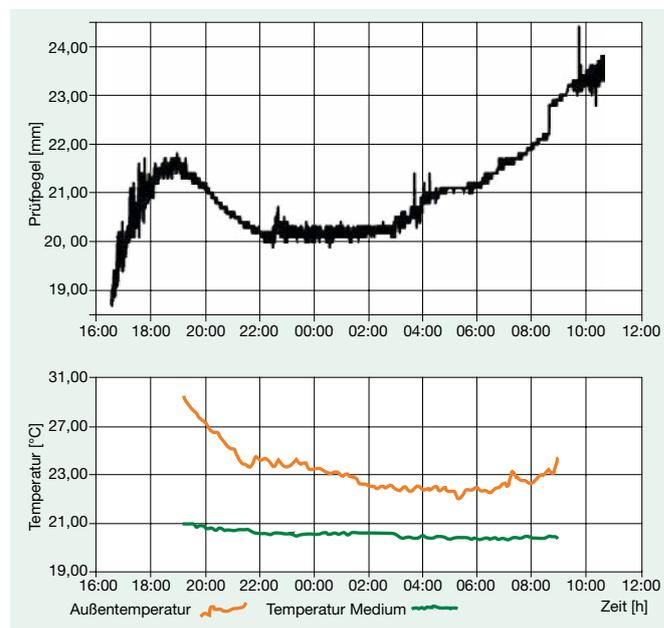
In Bild 3 ist das Ergebnis einer Langzeitmessung von über 18 Stunden an einem offenen, erdeingelassenen Behälter aus Ort beton (Durchmesser 14 m, Höhe 6,0 m) dargestellt. Der Füllstand des Behälters betrug 5,30 m. Zusätzlich aufgetragen sind der Verlauf der Temperatur der Gülle in 1,2 m Tiefe und der Temperaturverlauf der Außenluft. Die Temperatur der Gülle änderte sich nur unwesentlich zwischen 20 °C und 21 °C. Es zeigt sich deutlich eine Abhängigkeit zwischen Temperaturanstieg auf der Oberfläche der Gülle, hervorgerufen durch direkte Sonneneinstrahlung. Dies bewirkt eine starke Steigerung der biologischen Aktivität und zusätzlich die Ausbildung von Konvektionswalzen. Auffällig ist ein Ruhebereich zwischen 22:30 Uhr und 02:30 Uhr, einem Zeitraum von stark gedämpften

Bild 3: Messkurve der 18-Stunden-Langzeitmessung eines Behälters

biologischen Aktivitäten und des Ausbleibens von Konvektionsströmungen. Dieser geradlinige Verlauf mit schwachen Schwankungen der Einzelmesswerte deutet auf einen flüssigkeitsundurchlässigen Behälter. Nachmessungen haben dies bestätigt.

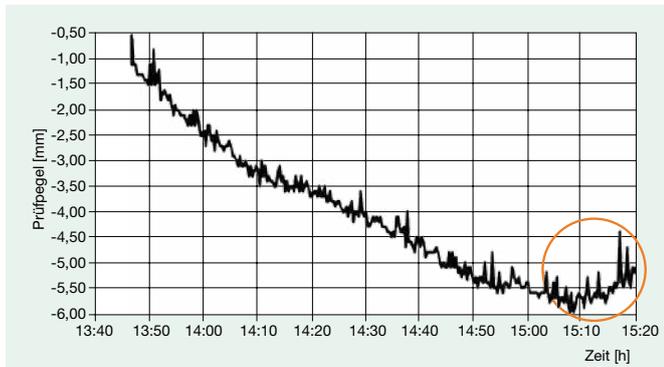
Bild 4: Messkurve eines undichten Behälters

Bild 4 verdeutlicht den Verlauf der Messkurve eines undichten Behälters. Es handelt sich um einen abgedeckten, unterirdischen Behälter aus Ortbeton (Durchmesser 6,5 m, Höhe 3,0 m). Der Behälter war mit Jauche gefüllt. Der Füllstand betrug bei Beginn der Messung 2,9 m. Die Messkurve zeigt einen starken Abfall von etwa 4 mm/h. Für diesen Behälter ergibt sich eine rechnerische Verlustrate zwischen 120 l/h bis 130 l/h. Der beobachtete Pegelanstieg gegen Ende der Messung zwischen 15:10 Uhr und 15:20 Uhr wurde durch den Zulauf von Gülle über einen unbekanntem Zulauf verursacht.

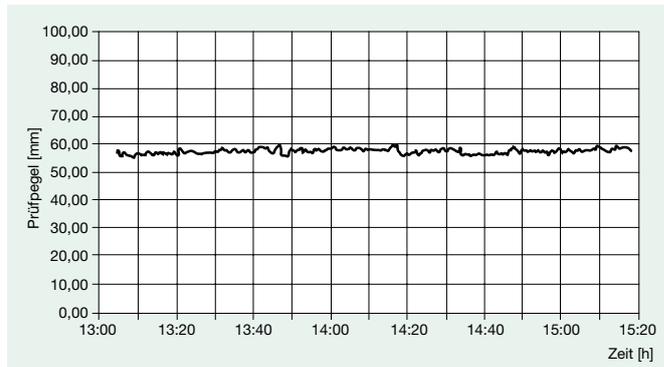
Bild 5 zeigt den geradlinigen Verlauf der Messkurve eines flüssigkeitsundurchlässigen, erdeingelassenen, offenen Behälters aus Ortbeton (Durchmesser 9 m, Höhe 3,5 m). Gemessen wurde bei einem Pegelstand von 2,70 m in Gülle. Die Außentemperatur betrug 32 °C. Es herrschte Windstille. Die grafische Auswertung der Messergebnisse zeigte, dass kein messbarer Pegelabfall ( $< 0,1$  mm) vorliegt. Dies ist insofern bemerkenswert, da die Messung bei einer relativ hohen Außentemperatur von 32 °C an einem offenen Behälter durchgeführt wurde. Die Schwankungen innerhalb der Messkurve sind überwiegend durch biologische Aktivitäten bedingt.

Bild 5: Messkurve eines dichten Behälters

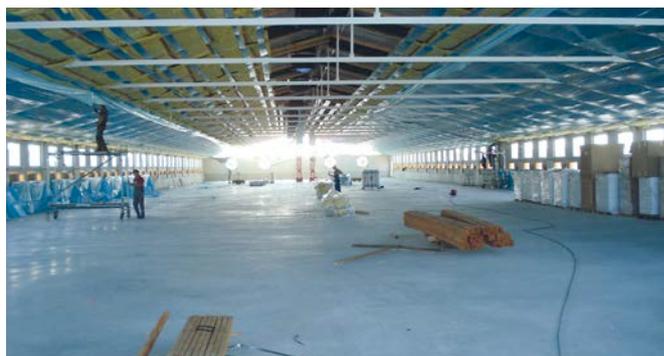
Bild 2: Innenansicht eines Stalls während der Dämmung des Daches

Im vorliegenden Fall wurden für eine Hähnchenmastanlage mit zwei gleichen Ställen zwei 100 m x 25 m große Betonsohlen geplant, deren Oberflächen mit einem Flügelglätter geglättet wurden. Diese Ställe werden während des späteren Betriebs mit Landmaschinen und Radladern befahren, um die Anlagen zwischen den Belegungen vor- und nachzubereiten. Eine geschlossene und rissefreie Oberfläche ist erforderlich, um bei den ca. zehn Umläufen pro Jahr keine Zeit mit Instandsetzungen zu verlieren. Bei der Errichtung der Stallanlagen wurden Außenwände und das leichte Dach vorgezogen, erst dann wurden die Betonböden hergestellt, danach das Dach gedämmt (Bilder 1 und 2).

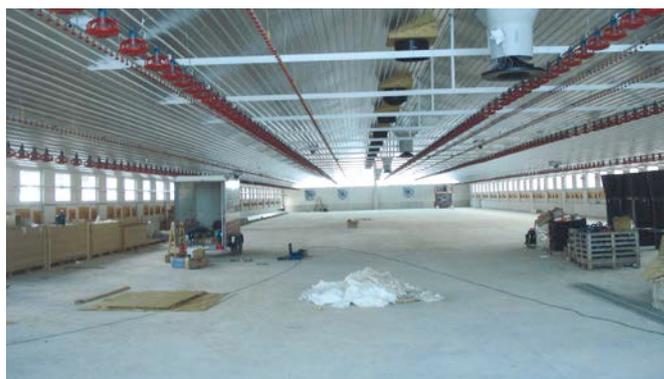
Bild 3: Stall mit fertiggestellter Dachdämmung

In der Halle 1 war die Dachdämmung zwischenzeitlich eingebracht und die Belüftungsfenster waren eingebaut worden (Bild 3). In Halle 2 war das Dach lediglich regendicht geschlossen, die Fensteröffnungen noch im Rohbauzustand – also offen.

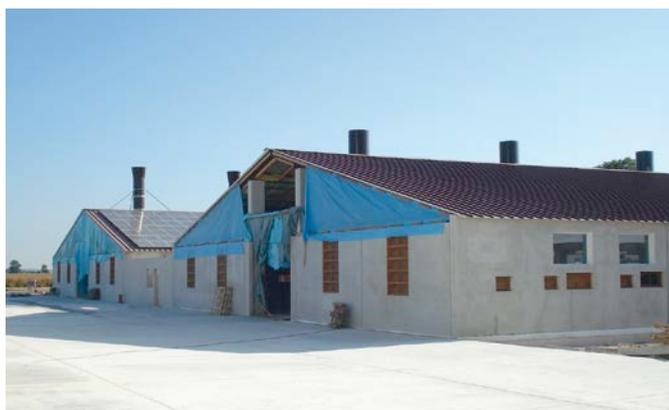
Bild 1: Außenansicht der beiden Ställe

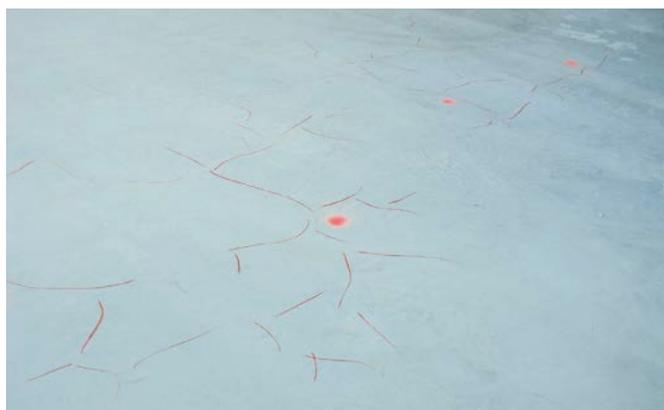
Bild 4: Über den ganzen Stall verteilte Krakeleerisse, nachgezeichnet

Was war die Ursache des unterschiedlichen Erfolgs der scheinbar gleichartigen Sanierungen, die bei der Halle 2 eine weitere Überarbeitung erforderlich machte? Anhand des Rissbildes war die Ursache klar: ungeordnete Risse, schnell nach dem Aufbringen des Estrichs entstanden, Ablösung der aufgetragenen Schicht. Die Verformung des Hartstoffestrichs (Verkürzung), die zur flächigen Rissbildung geführt hat, lässt sich anhand der Rissbreiten (0,1 mm bis 0,15 mm) und der Rissabstände (20 cm bis 30 cm) eingrenzen:  $0,1 \text{ mm} / 0,3 \text{ m}$  bis  $0,15 \text{ mm} / 0,2 \text{ m} = 0,33 \text{ mm/m}$  bis  $0,75 \text{ mm/m}$  Verkürzung des Estrichs. Dies entspricht sehr gut dem Schwindmaß von zementgebundenen Materialien bei hohen Wasserzementwerten.

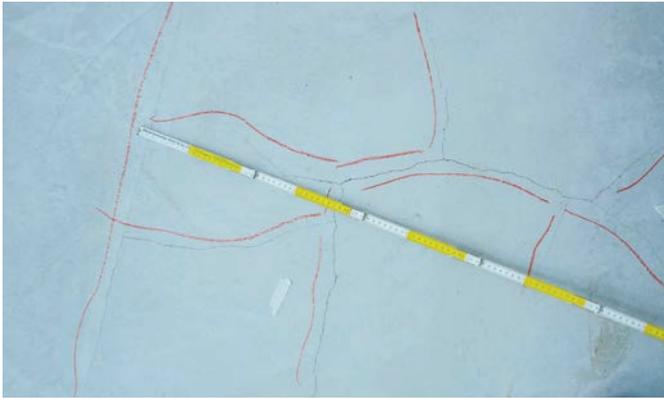
Bild 5: Krakeleerisse im Hartstoffestrich, nachgezeichnet

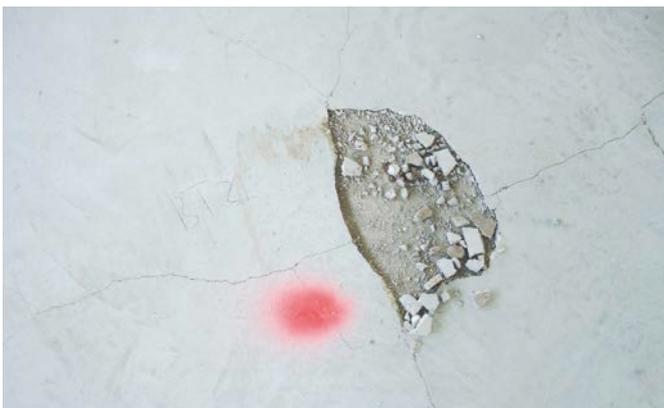
Bild 7: Abplatzen des hohl liegenden Estrichs im Bereich der Rissbildung

Die Oberflächen beider Hallen sahen unmittelbar nach der Sanierung mangelfrei aus, die Überarbeitung schien gelungen. Nach zwei Wochen jedoch zeigten sich in der Halle 2 Risse, die sich krakeleeförmig über nahezu die gesamte Bodenplatte erstreckten (Bilder 4 und 5). Die Schollen, die sich abgrenzten, waren ca. 20 cm x 30 cm groß, die Rissbreiten lagen bei 0,1 mm bis 0,15 mm (Bild 6). An allen Rissen lag die aufgebrauchte Estrichschicht hohl und ließ sich nahezu mühelos ablösen (Bild 7).

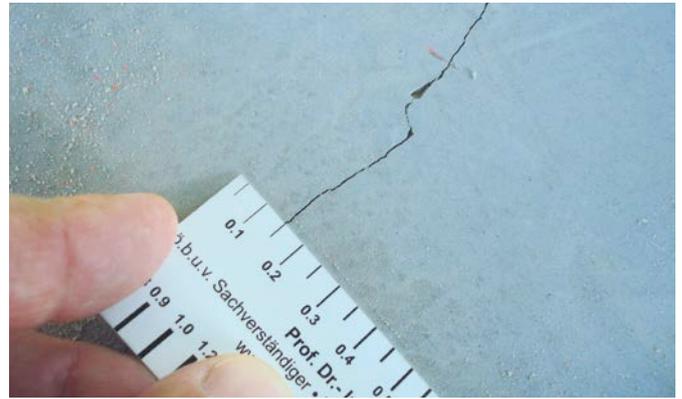
Bild 6: Risse mit Breiten von ca. 0,1 mm bis 0,15 mm

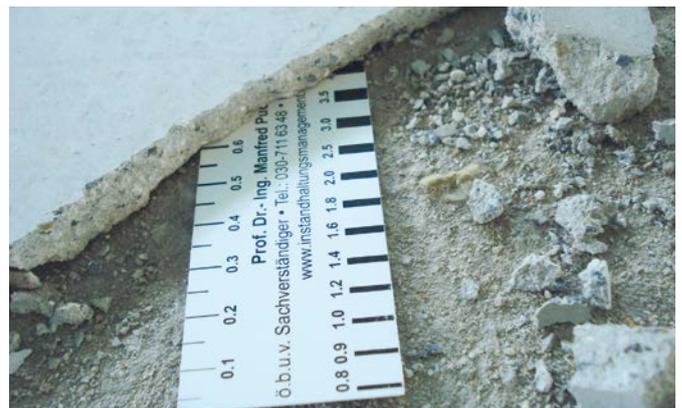
Bild 8: Hohlräume des Estrichs

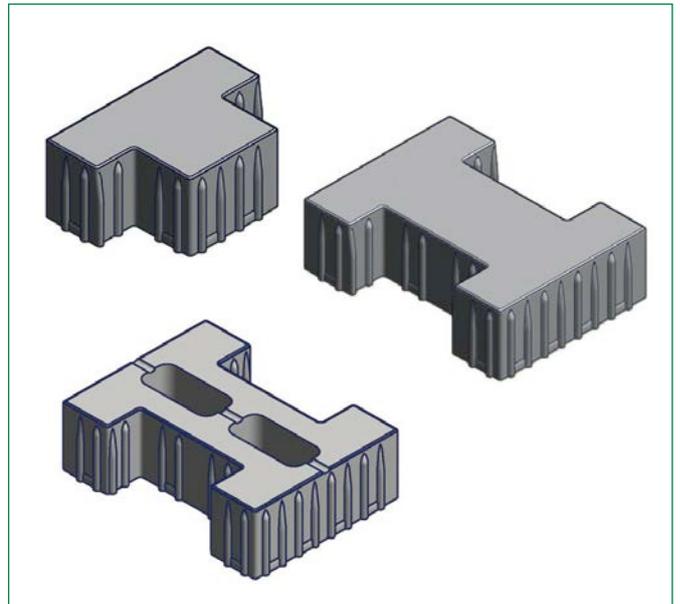
Bild 2: Randstein, Normalstein und Rasenkammerstein des Pflastersystems

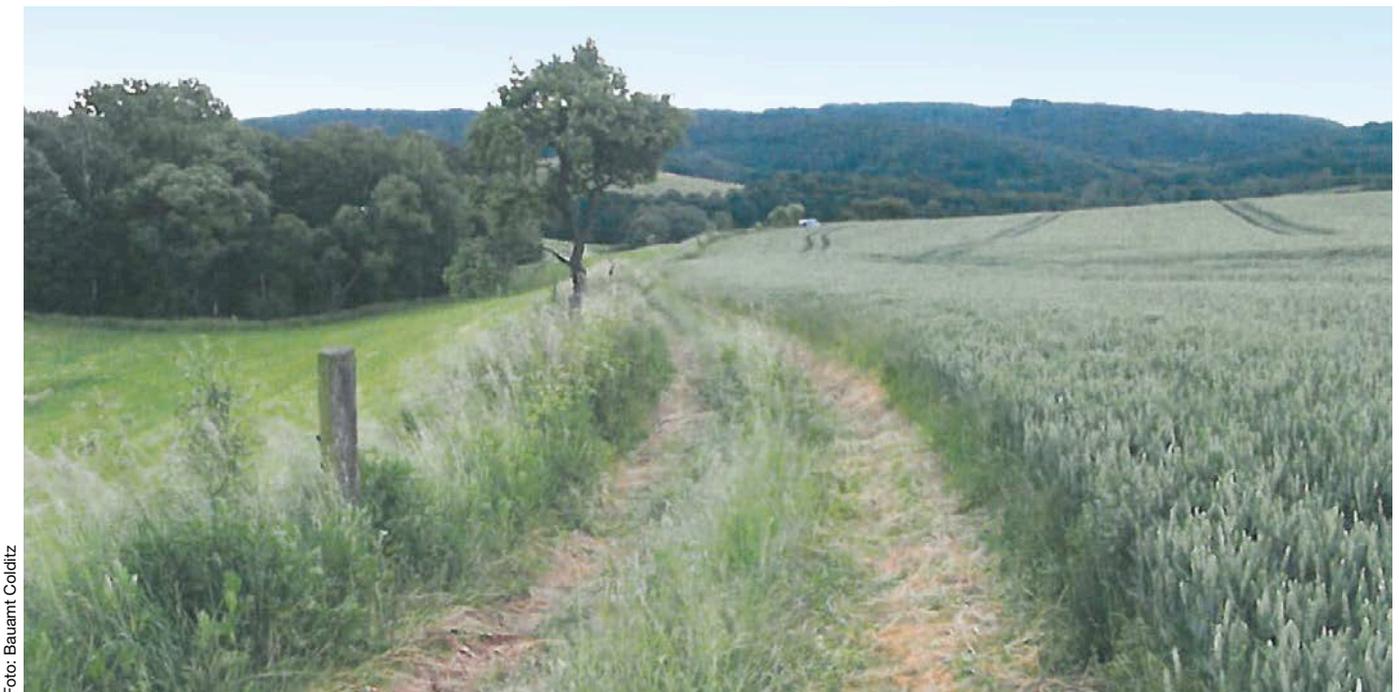
Bild 1: Unbefestigter Weg zwischen Methau und Erlbach mit stark eingeschränkter Nutzungsfähigkeit

Der knapp 1.200 m lange Weg zwischen den beiden Ortschaften Methau und Erlbach dient nicht nur der Landwirtschaft, sondern seit eh und je auch als Zugang zum touristisch attraktiven Auenbachtal. Vor seiner Sanierung befand sich der unbefestigte Weg in einem sowohl für die Radfahrer als auch für die landwirtschaftlichen Fahrzeuge nicht akzeptablen Zustand. Jürgen Uhlich, Bauamtsleiter der Stadt Colditz, schildert die Situation: „Die Fahrtrasse war durchweg total vergrast und stark ausgefahren. Bei Regenwetter war ein Befahren nahezu unmöglich, weil der Boden stets stark aufweichte (Bild 1). Das Oberflächenwasser konnte daher größtenteils nicht über die Seitenbereiche ablaufen und bildete große Pfützen. Der damalige Zustand des Weges entsprach damit nicht den Anforderungen – weder für Zweiradfahrer noch für schweres landwirtschaftliches Gerät.“

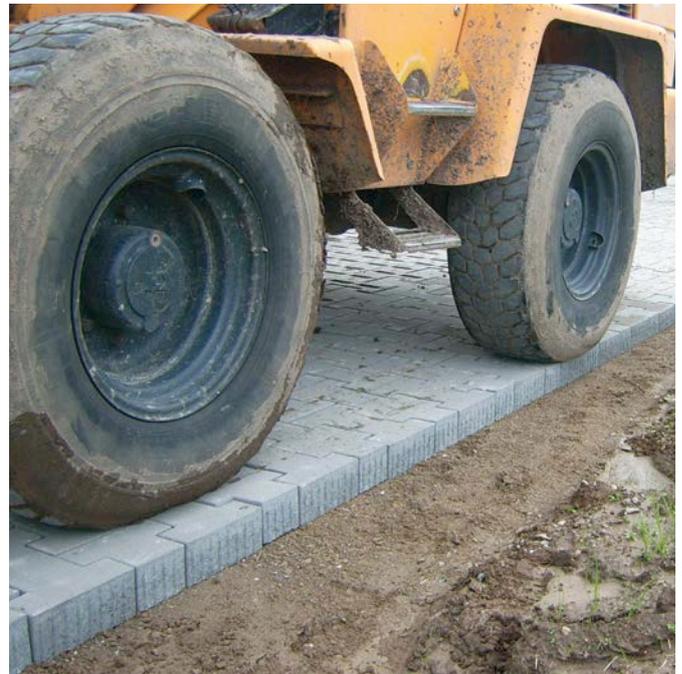
Bild 4: Speziell gestaltete Randsteine machen eine Einfassung überflüssig

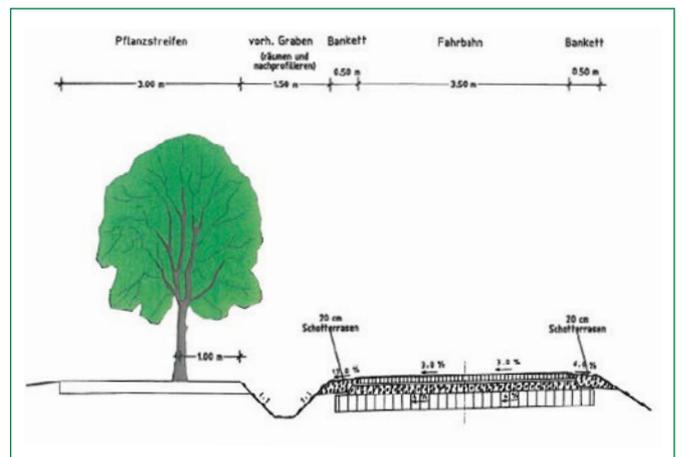
Bild 5: Regelquerschnitt des Weges

Um den mit etlichen Kurven und einigem Gefälle verlaufenden Weg vor Erosion zu schützen, wurde sein Querschnitt von den sonst üblichen 3,0 m auf 3,5 m erweitert. Dies hatte auch den Vorteil, dass sich auf diese Weise ausreichend Platz für eine sinnvolle Fahrspuraufteilung ergab (Bild 5). Über etwa 2,3 m Breite wurde die Ökosteinvariante des H3-Plasters gelegt, der mittig zwei Rasenkammern besitzt und damit alle Voraussetzungen an einen ökologischen Wegebau erfüllt. Um auch Radfahrern und Fußgängern eine komfortable Benutzung des

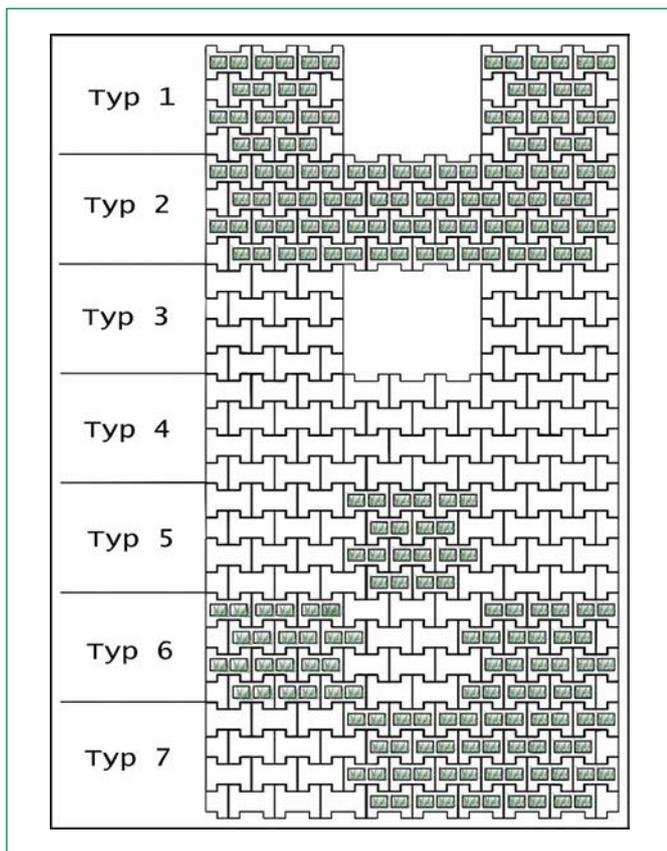
Bild 3: Verlegevarianten des Pflastersystems

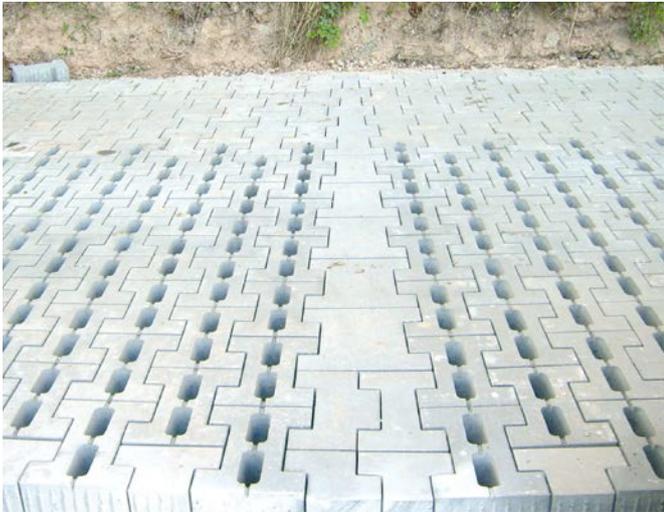
Bild 6: Kombination von Rasenkammersteinen und Vollsteinen

Weges zu ermöglichen, verlegte man die restliche Wegfläche mit dem geschlossenen System des H3-Steins (Bild 6). Uhlisch: „Alles kompatibel miteinander und daher mit voller Verbundwirkung. Dank passender Kurvensätze konnte der gesamte Weg aus einem Guss gestaltet werden – auch in den Kurven bleibt damit die Verschiebesicherung komplett erhalten.“ (Bild 7)

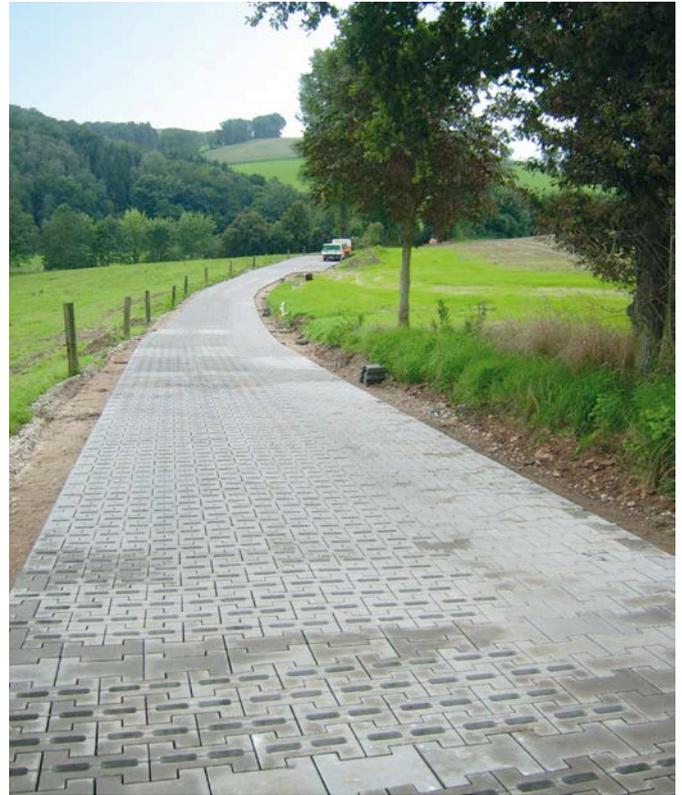
Bild 7: Kurvensatz des Pflastersystems

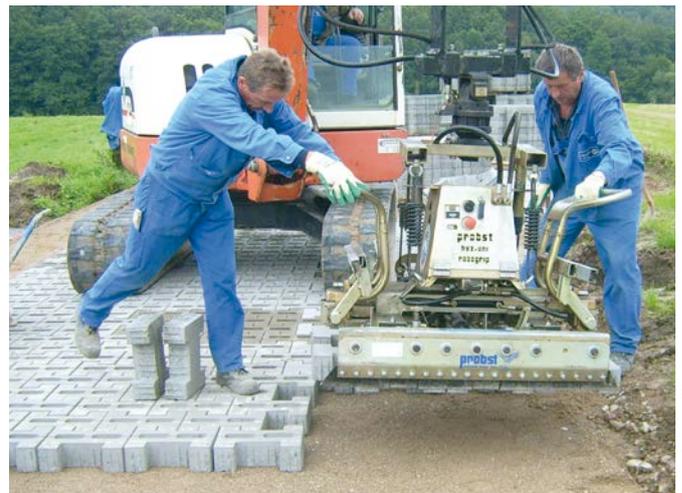
Bild 8: Maschinelle Verlegung des Pflasters

Wirtschaftlichkeit bewies das 10 cm dicke Steinsystem auch bei der Verlegung. „Die Randlinienführung der Steinlagen ist optimal für eine maschinelle Verlegung ausgelegt. Daher konnte bei der Verlegung weitgehend auf Handarbeit verzichtet werden“, so Bauamtsleiter Uhlisch (Bild 8). Den Beweis dafür, dass die Fläche funktioniert, liefert die Zeit. Vor mehr als drei Jahren wurde der Verbindungsweg von Methau nach Erlbach fertig gestellt. Sowohl schwere landwirtschaftliche Fahrzeuge als auch gelegentlicher Freizeitverkehr durch PKW und Radfahrer konnten der Fläche bisher keinen Schaden zufügen. Jürgen Uhlisch bemerkt abschließend: „Im Gegenteil, die Fläche liegt stabil wie am ersten Tag und sieht dabei auch noch gut aus.“

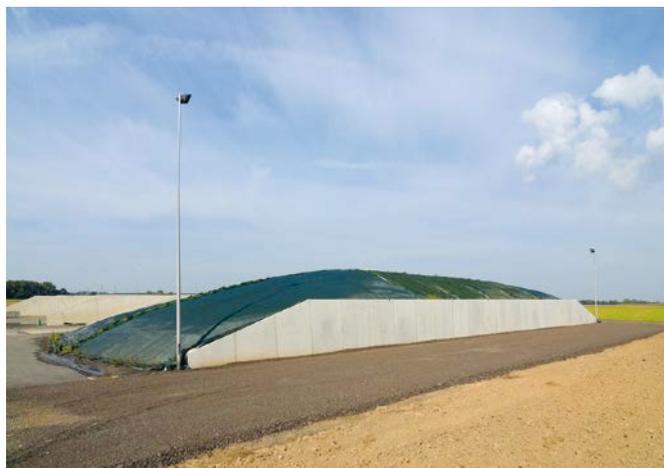
Bild 2: Fahriloanlage für die Gärsubstratlagerung

Schon bald zeigte die Bodenfuge des Fahrsilos, in dem Mais als Gärsubstrat für die Biogaserzeugung lagert, Undichtigkeiten. Der Asphaltuntergrund war durch die aggressiven Silagesickersäfte porös geworden, und die Anschlussfugen zu den 3 m hohen Betonwänden des Silos waren am sensiblen Fußpunkt des Silos nicht mehr dicht. Silagesickersaft gelangte in den Untergrund und forderte schnelle und sichere Hilfe. Die Abdichtung muss dem hohen Lagerungsdruck am Fuß der 3 m hohen Silowände standhalten und unter den aggressiven Bedingungen durch organische Säuren der Sickersäfte dauerhaft dicht bleiben.

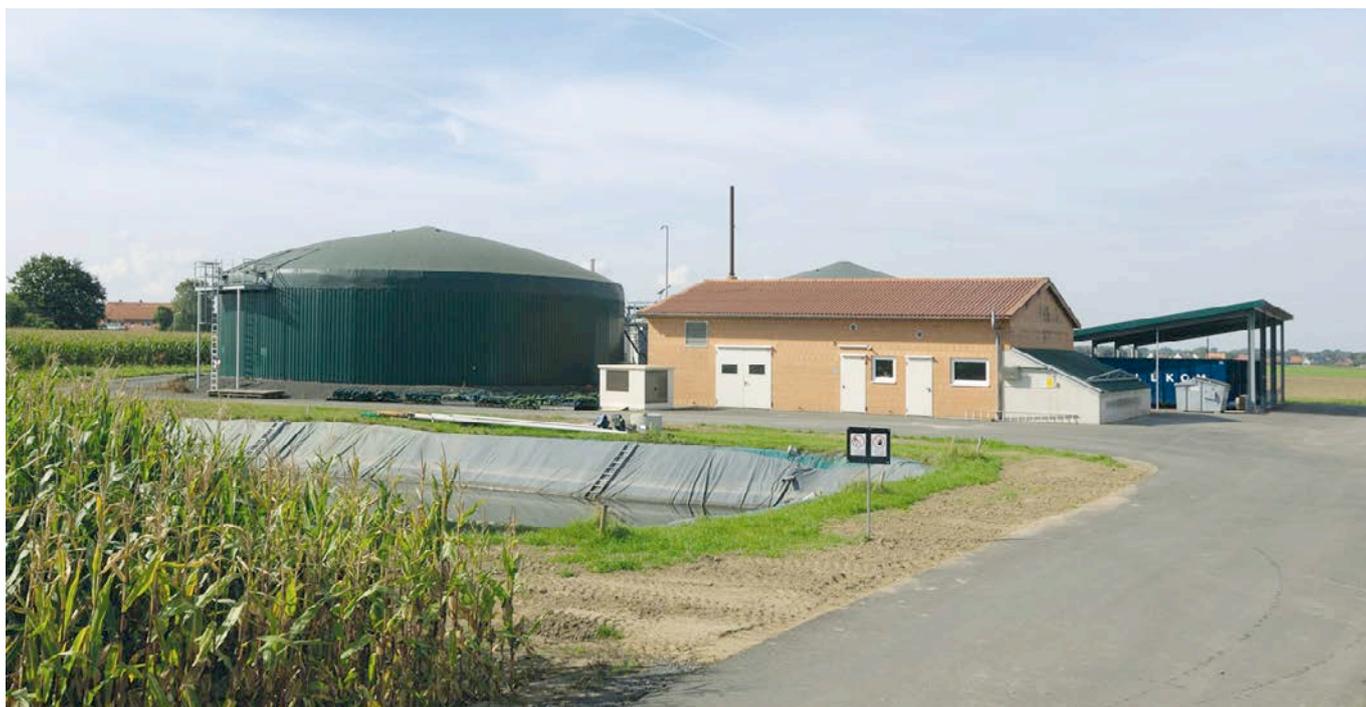
Bild 1: Biogasanlage im Wasserschutzgebiet

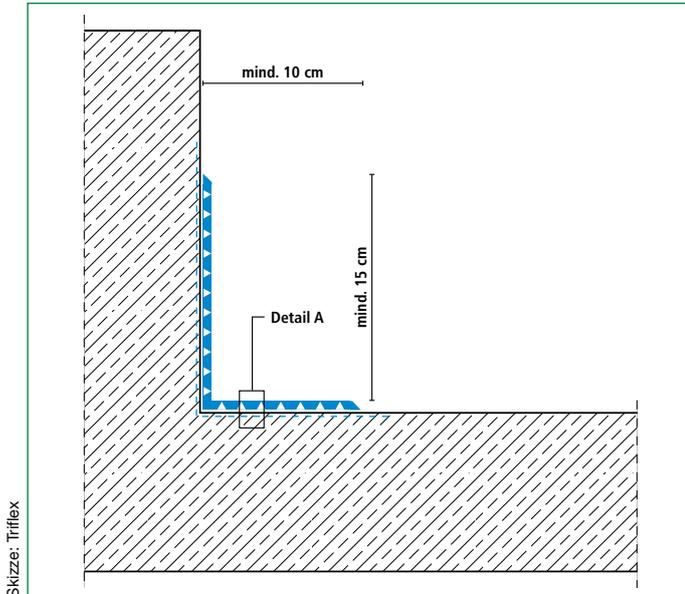
Bild 3: Systemskizze Fugenabdichtung mit PMMA

sigkunststoff als geeignetes Material war vor Ort mit einem Gutachter schnell getroffen. „Überall, wo Materialien starke Verformungen aushalten müssen und wo Chemikalien im Einsatz sind, bietet dieses Material mit seinen Flüssigkunststoffen eine geeignete Abdichtung“, verweist Andreas Stühmeier, Geschäftsführer der Großmann & Stühmeier GmbH, auf seine jahrelange Erfahrung mit Flüssigkunststoffen im Bautenschutz und in der Instandsetzung. Nach Abstimmung anhand des Sicherheitsdatenblatts der Triflex-Produkte bestätigte das Labor des Kunststoffspezialisten die Säurebeständigkeit des gewählten Abdichtungssystems. Eine Systemskizze zeigt Bild 3.

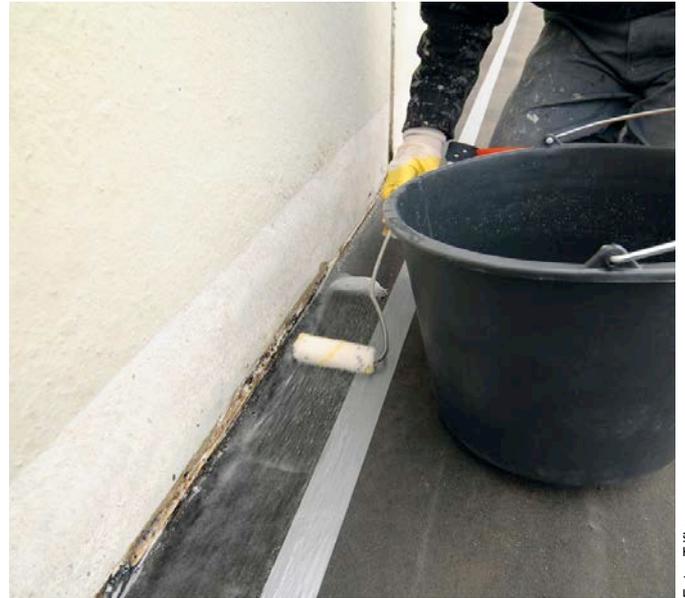
Bild 4: Grundierung der Anschlussfuge Bodenplatte - Wand

Für Beton und Asphalt sind in der Regel unterschiedliche Grundierungen erforderlich. Die Grundierung kann bei Temperaturen von 0 °C bis 35 °C verarbeitet werden, wobei die Oberflächentemperatur des Untergrunds mindestens 3 K über dem Taupunkt liegen muss. Sonst kann es zu einem verbundschädigenden Feuchtigkeitsfilm auf dem Untergrund kommen. Eine Taupunkttemperaturtabelle enthält u. a. DIN 4108-5, Tabelle 1. Der Grundierungsverbrauch liegt bei etwa 0,4 kg/m<sup>2</sup> (Bild 4).

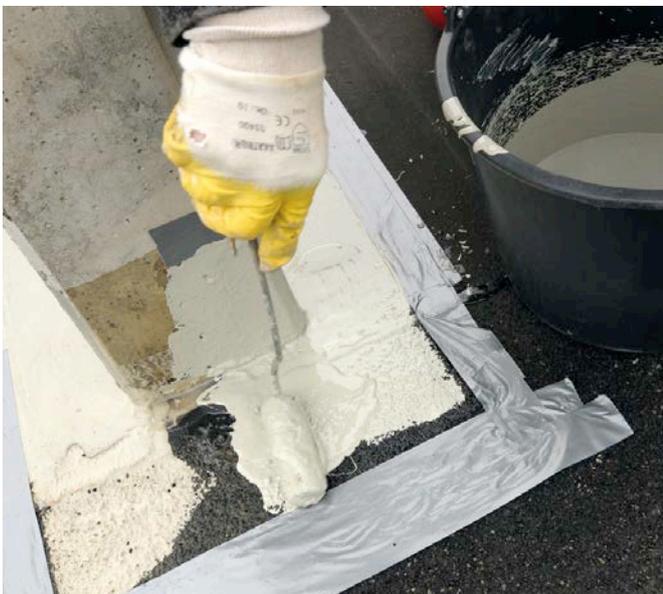
Bild 5: Auftragen des Abdichtungsharzes mit Rolle oder Pinsel

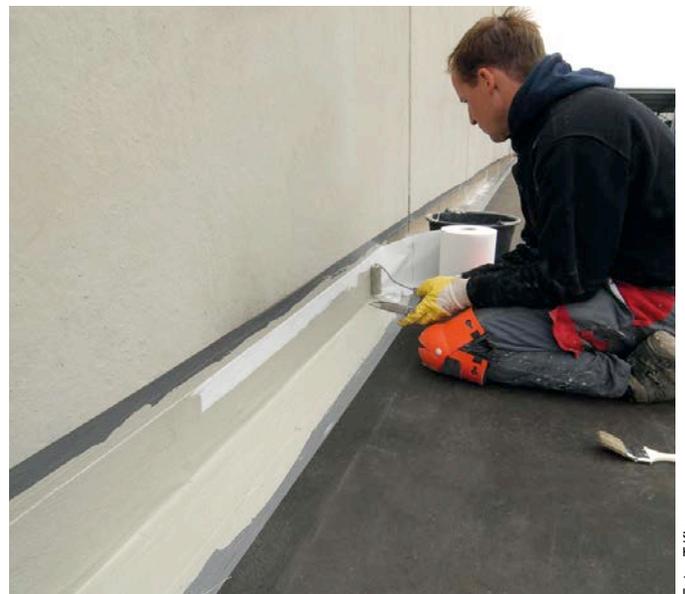
Bild 6: Einarbeiten eines Spezialvlieses in das Abdichtungsharz, danach Auftragen einer zweiten Abdichtungsschicht

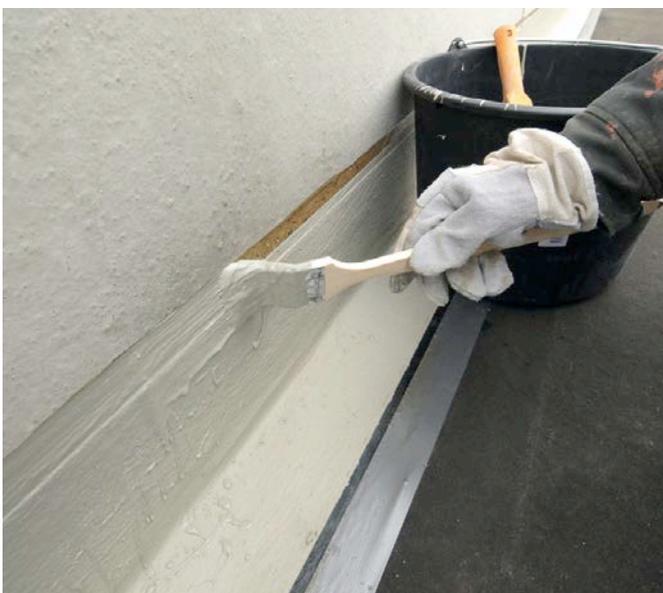
Bild 7: Versiegelung der abgedichteten Fuge

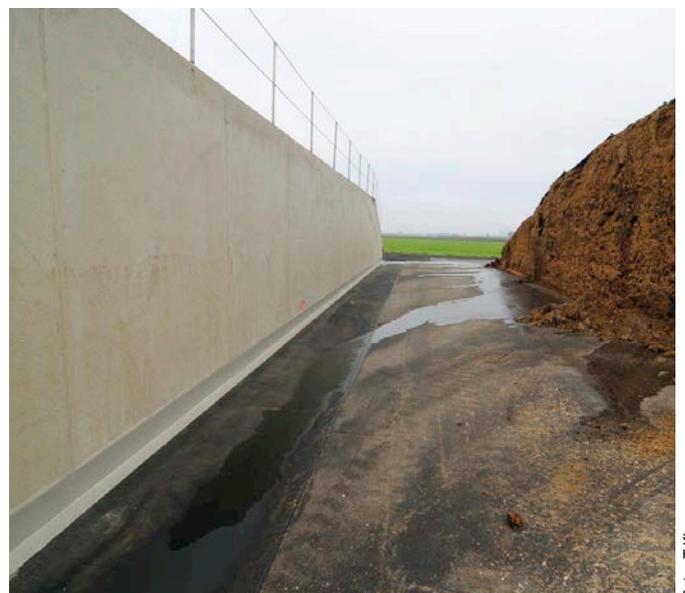
Bild 8: Fahrsilo mit instandgesetzter Fuge

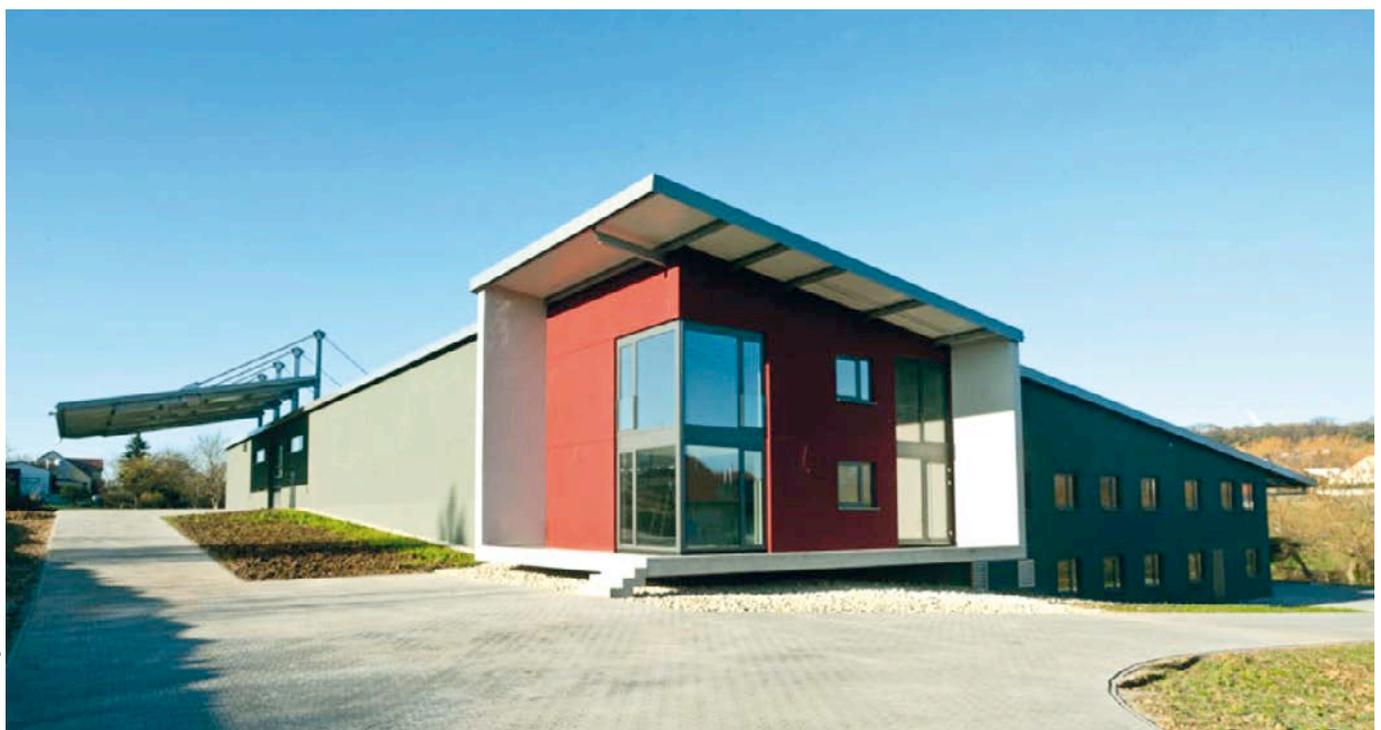
Bild 1: Fertiggestelltes Kellereigebäude mit farblicher Gestaltung

So wurde die Planung der 66,9 m x 32,4 m messenden Halle auf die Verwendung von Fassadenelementen aus Leichtbetonfertigteilen ausgelegt. Obwohl es sich um ein rein funktionales Gebäude ohne Publikumsverkehr handelt, waren alle Beteiligten bestrebt, eine architektonisch hochwertige und wirtschaftliche Lösung mit Blick auf die Bau- und Betriebskosten zu erzielen (Bild 1).

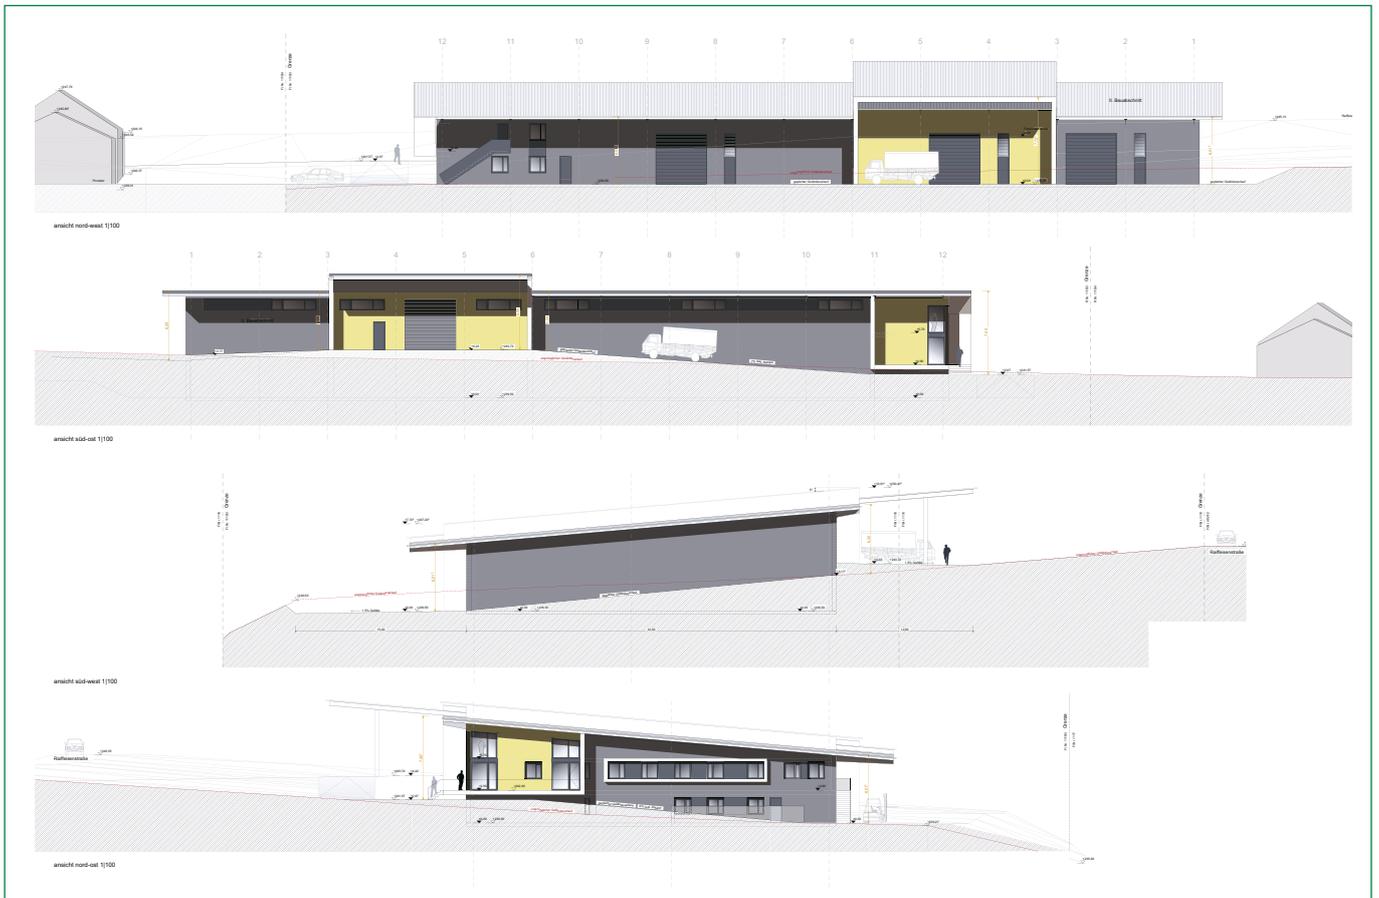
Bild 2: Ansichten Kellereigebäude

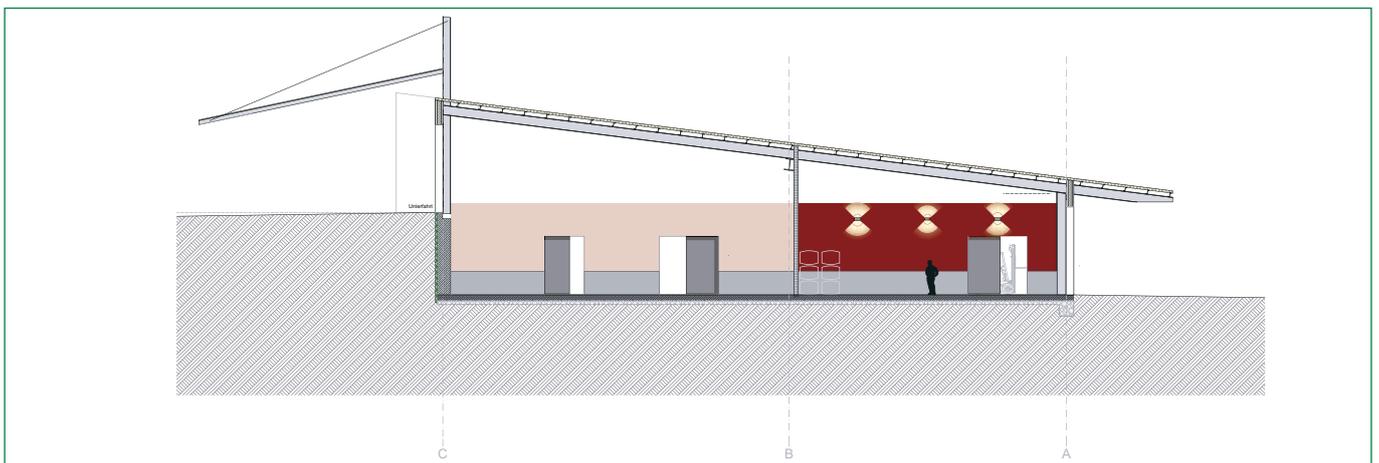
Bild 3: Schnitt Kellereigebäude

Durch das teilweise „Eingraben“ des Gebäudes wurde einerseits der Produktionsablauf unterstützt, andererseits trägt die

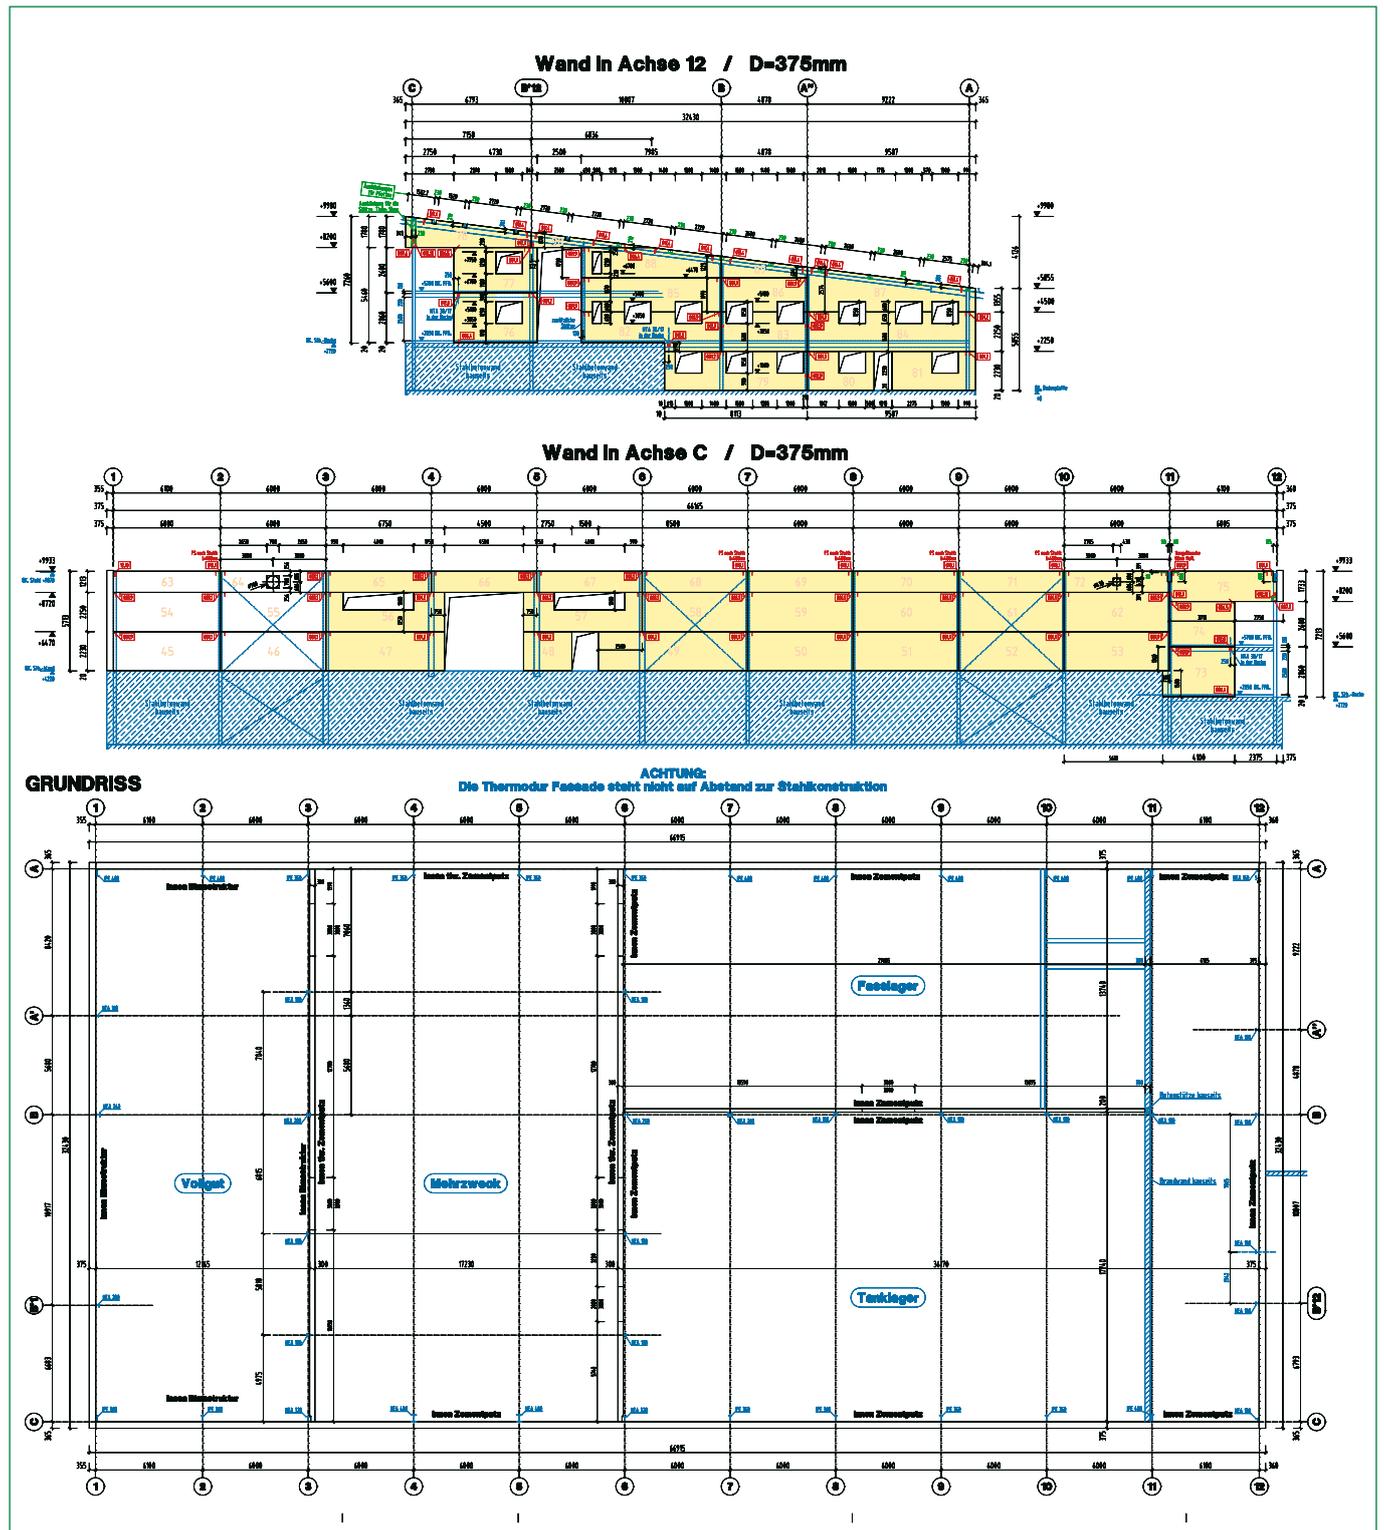
Bild 4: Werkplanung der Leichtbeton-Fertigteilewände

Die Leichtbeton-Wandelemente tragen auch den einzelnen Produktionsschritten und Arbeitsbereichen individuell Rechnung. Dort wo aufgrund von häufigen Reinigungsprozessen, meist mittels Dampfstrahlgeräten, eine höhere Luftfeuchtigkeit herrscht, wurden die Innenseiten der unteren Fertigteile werkseitig mit einem Zementputz versehen. Im Rahmen der Fassadenfertigung vor Ort wurden die Fugen geschlossen und der komplette Bereich mit einem wasserdichten Anstrich versiegelt.

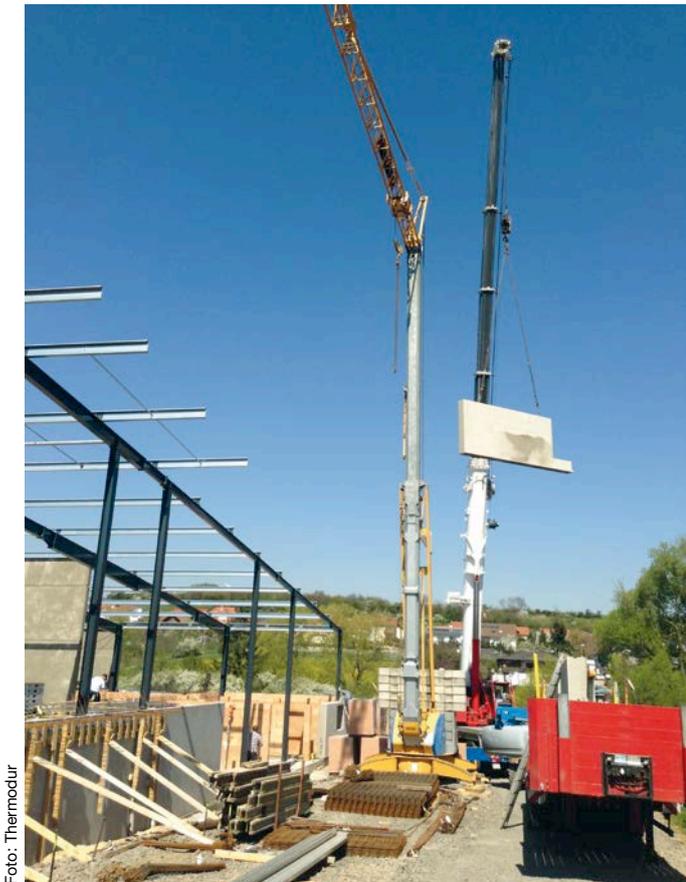
Bild 5: Montage der Außenwände mittels Mobilkran

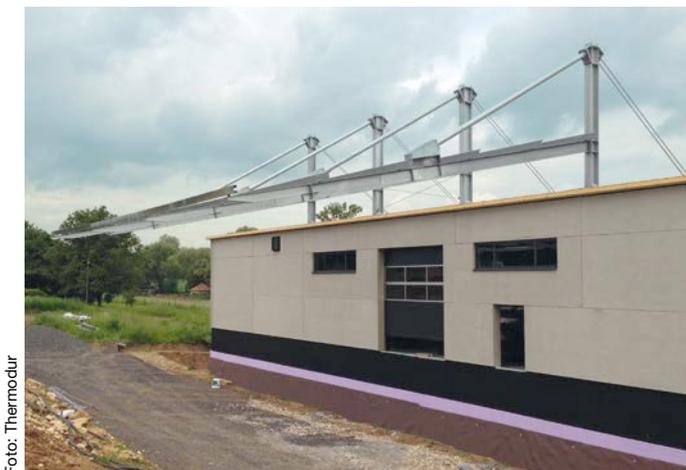
Bild 6: Rohbau der Kellerei

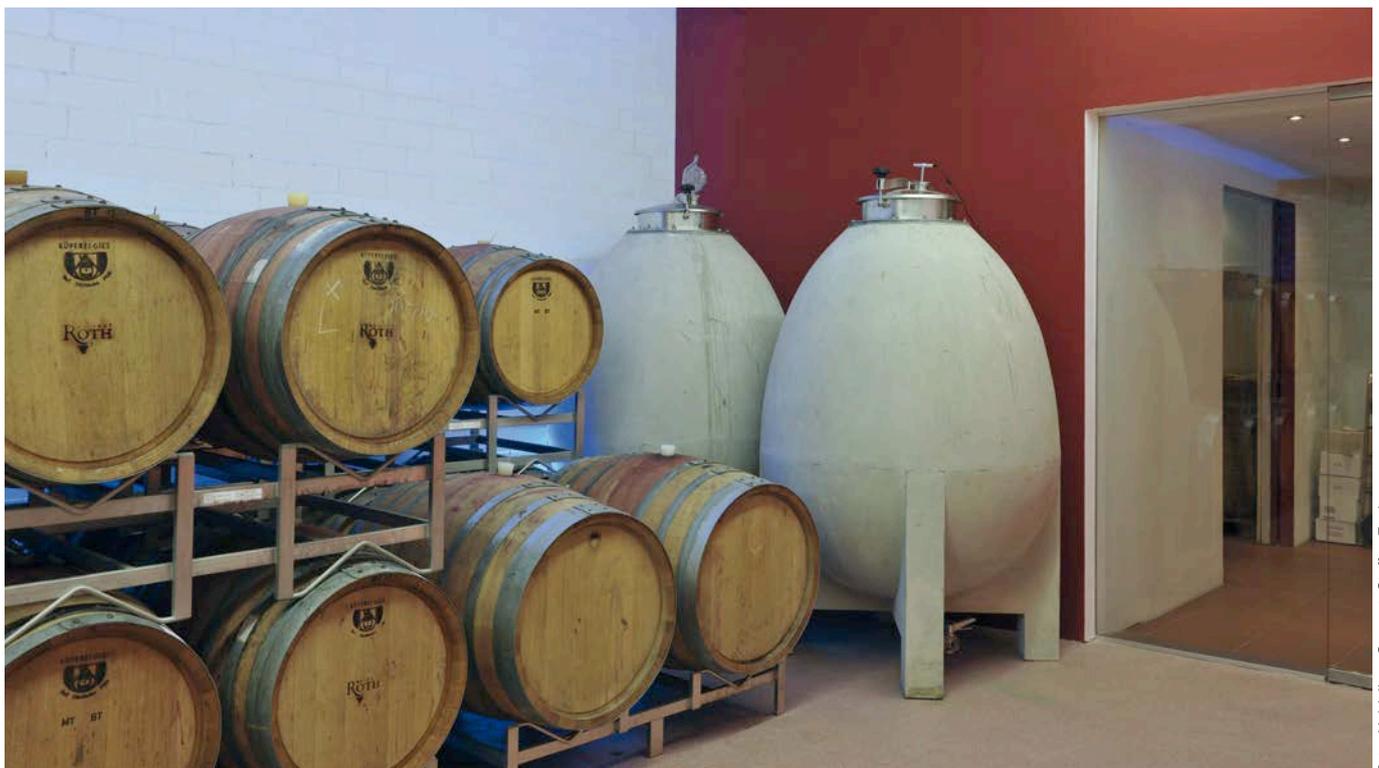
Bild 3: Rund 1.000 Liter fasst ein Betonei

Zwei Betoneier als „Eyecatcher“: Sie stehen in prominenter Lage im Keller des Weingutes Roth, gut temperiert neben den traditionellen Holzfässern (Bild 3). Die grauen Sichtbetonbehälter stammen von der Kaspar Röcklein KG, einem fränkischen Bauunternehmen und Hersteller von Betonfertigteilen mit über sechzigjähriger Erfahrung. Im Hauptwerk Wachenroth wurde die Schalung für die perfekte Eiform individuell entwickelt und die beiden Betonbehälter in jeweils zwei Teilen hergestellt. Der geeignete Zement CEM III/A 42,5 N stammt aus dem nahen Lieferwerk Lengfurt. Wichtig war dem durch und durch auf Nachhaltigkeit ausgerichteten Winzer Gerhard Roth auch die Regionalität der Gesteinskörnungen für den Beton.
