## Bauen für die Landwirtschaft

- Erneuerbare-Energien-Gesetz
- Tierseuchenforschung
- Bauernhofumbau
- Gärfutter-Flachsilos

Heft Nr. 1, 49 (2011)  
ISSN 0171-7952

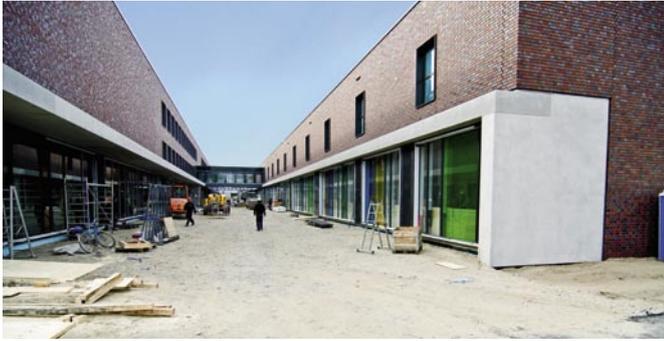
Bild 4: Innere Erschließungsstraße (Magistrale) im Bau

Alle Zugänge zu den einzelnen Sicherheitsbereichen erfolgen von Norden aus der inneren Erschließungsstraße (Magistrale) (Bilder 4 und 5). Das gilt sowohl für Personen als auch für die Materialver- und -entsorgung. Die Zugänge sind durch einen gedeckten Personenerschließungsweg geschützt (Bild 6). Die Zugänge sind kombiniert mit den darüber liegenden drei Brückenverbindungen zwischen Labor- und Stallgebäude, so dass hier je Sicherheitsstufe eine wettergeschützte Kreuzung der zentralen Erschließungsstraße ermöglicht wird (Bild 7).

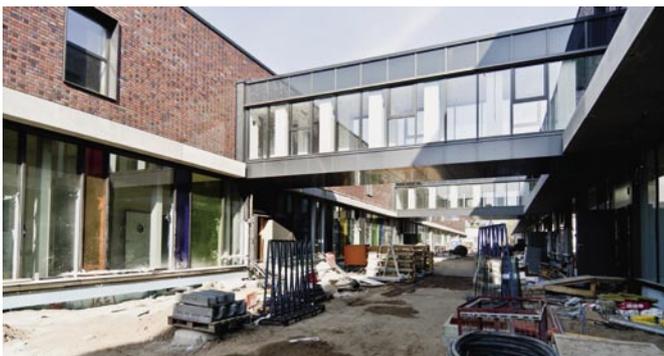
Bild 7: Wettergeschützte Brückenverbindungen zwischen Labor- und Stallgebäude

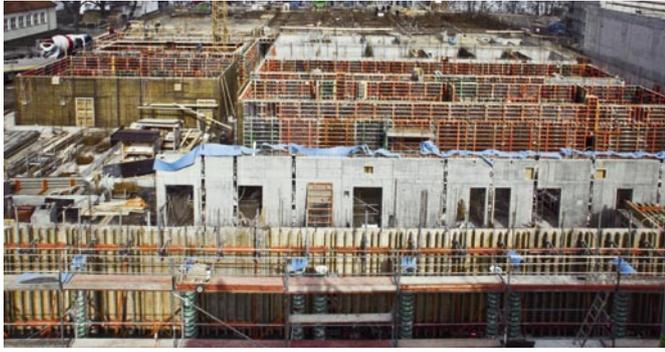
Bild 8: Rohbau Labor- und Stallgebäude

Das Laborgebäude wird in einer Mischung aus Massiv- und Skelettbauweise in Stahlbeton konstruiert. Die Fassade ist als tragende Wand mit Fensteröffnungen ausgebildet. Wegen der Anforderungen an die Unterdruckhaltung und an die Luft- bzw. Gasundurchlässigkeit wird die Außenwand als homogene Stahlbetonscheibe ausgebildet (Bild 8).

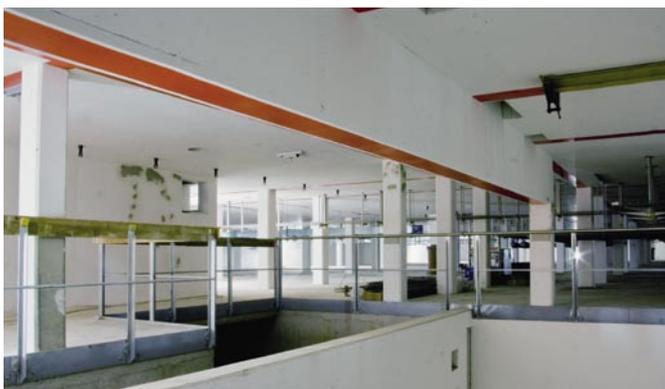
Bild 10: Untergeschoss für Abwasserbehandlung und Tierkörperbeseitigung

In einem 2. Untergeschoss bzw. in partiellen Absenkungen des Installationsgeschosses wurden Abwasserbehandlungs- und Tierkörperbeseitigungsanlagen installiert (Bild 10). Für die Tierkörperbeseitigung werden in jedem Sicherheitsbereich entweder Digestoranlagen oder Rotationsautoklaven verwendet. Die Anlagen werden direkt unter den Sektionsräumen angeordnet, d.h. die Abwurf- bzw. Einfüllöffnungen befinden sich in den jeweiligen Sektionsräumen.

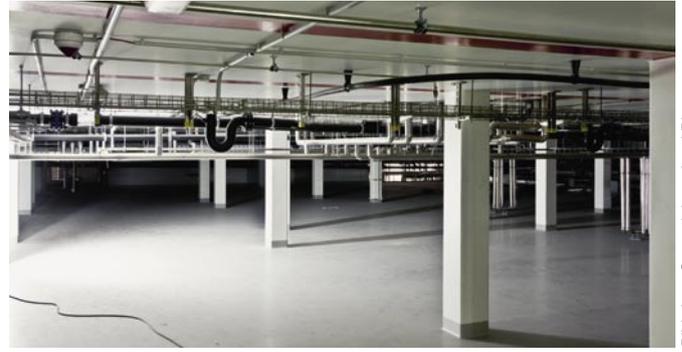
Bild 9: Installationsgeschoss

Im Installationsgeschoss unter dem Erdgeschoss wurden Abwasserleitungen und andere gebäudetechnische Versorgungsleitungen installiert (Bild 9). Auf diese Weise können alle Wartungs-, Kontroll- und Reparaturarbeiten sicher und effizient durchgeführt werden. Der Bereich gehört in den Bereichen der Sicherheitsstufen L3/S3 und L3+/S3 zum Inneren Containment und ist über Personenschleusen im Untergeschoss zugänglich.

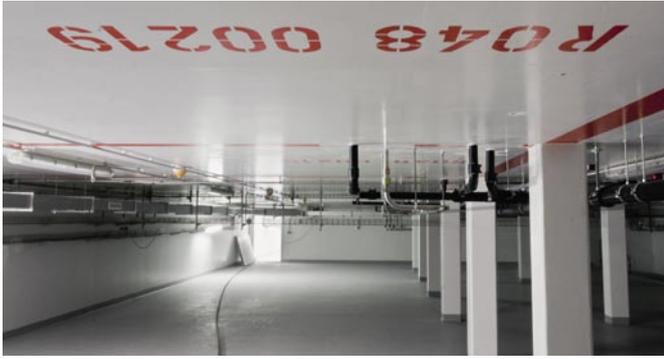
Bild 11: Orientierung im Technikgeschoss: Markierung der Raumgrundrisse des darüberliegenden Nutzergeschosses

Wettergeschützte Verbindungs- und Transportwege im Erdgeschoss wurden ebenso ermöglicht wie notwendige Energieleitungstunnel in den Untergeschossen. Damit werden Wartung und Instandhaltung sowie künftige Nachinstallationen und andere Veränderungen der technischen Infrastruktur erleichtert. Damit man sich in den Technikgeschossen besser orientieren kann und die Verbindung zum Nutzergeschoss wieder findet, sind die Raumgrundrisse aus dem Nutzergeschoss an der Decke vom Untergeschoss bzw. auf dem Fußboden im Obergeschoss aufgezeichnet (Bild 11).

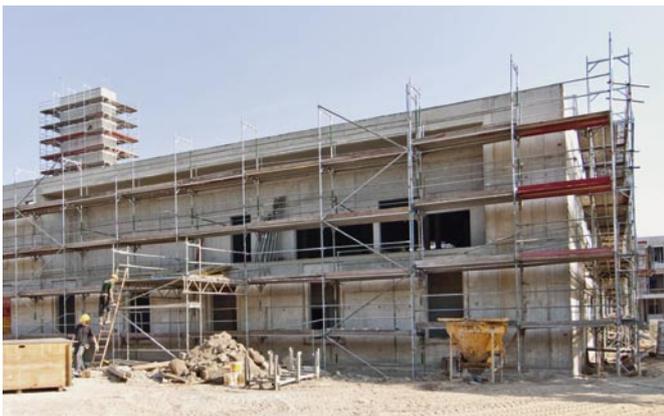
Bild 12: Rohbau Stallgebäude

Die Nutzgeschosse mit den Tier- und Funktionsräumen wurden aus Gründen der Biosicherheit in monolithischer Stahlbetonmassivbauweise konstruiert und ausgeführt. Die Außenwände wurden in allen Geschossen als homogene Stahlbetonwände mit tragender Funktion, alle Geschossdecken als unterzuglose Stahlbetonflachdecken ausgebildet (Bild 12).

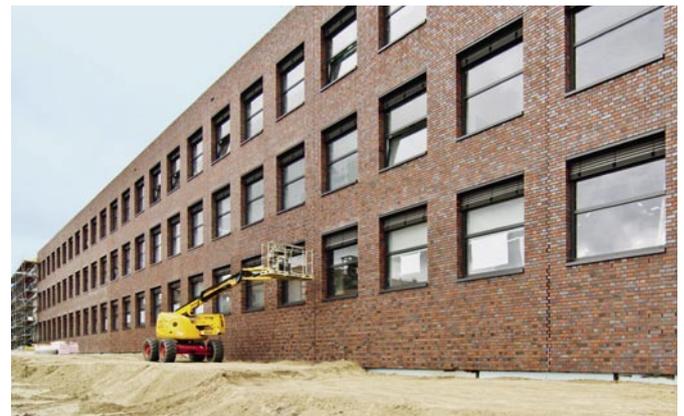
Bild 13: Laborgebäude mit Vormauerfassade

Die Fassaden wurden – norddeutscher Tradition folgend – mit einer hinterlüfteten Vormauer-Ziegel-Schale vor dem Betontragwerk versehen. Ein Vorteil des Klinkers besteht u.a. in der verschiedenen Wahrnehmung der gemauerten Oberfläche aus

der Distanz und aus der Nähe. Aus der Ferne wirkt die Fassade ruhig und homogen. Die einzelnen Steine und Fugen werden nicht wahrgenommen, die Fläche selber entfaltet jedoch eine lebendige Wirkung (Bild 13).

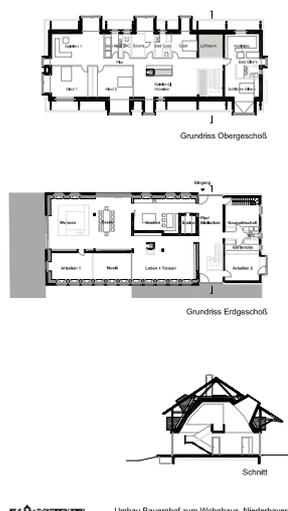
Bild 2: Grundrisse, Schnitt

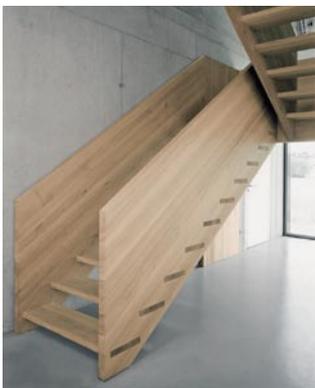
Bild 7: Zweiläufige Holzterrasse zum Obergeschoss, tragende Sichtbetonwände

eine offene, zweiläufige Treppe führt durch die ehemalige Tenne ins Obergeschoss und setzt sich als Steg zur Erschließung der Zimmer fort. Alle tragenden Wände sowie die Dachschrägen sind in Sichtbeton ausgeführt (Bild 7). So genannte Lichtkanonen, ebenfalls aus Sichtbeton, durchdringen die Dachschrägen, sorgen für die Belichtung des Obergeschosses und rahmen gewählte Ausblicke in die Natur. Sie sind gaubenähnlich ausgebildet, zum Teil erweitern sie den Wohnraum um eine Spiel- oder Liegefläche, schließen jedoch bündig mit der Außenhülle ab (Bild 8). Verschiedene Brüstungshöhen wirken von außen willkürlich, nur von innen lassen sie die zielgerichteten Perspektiven und unterschiedliche Nutzungsmöglichkeiten erkennen. Leichtbauwände, ausgeführt in Eichenholz, trennen die einzelnen Raumeinheiten. Der Rohboden wurde lediglich beschichtet, die Möblierung zurückhaltend und reduziert gestaltet und damit alle verwendeten Ausbauoberflächen auf die zwei Materialien Beton und Eichenholz beschränkt (Bilder 9 und 10).

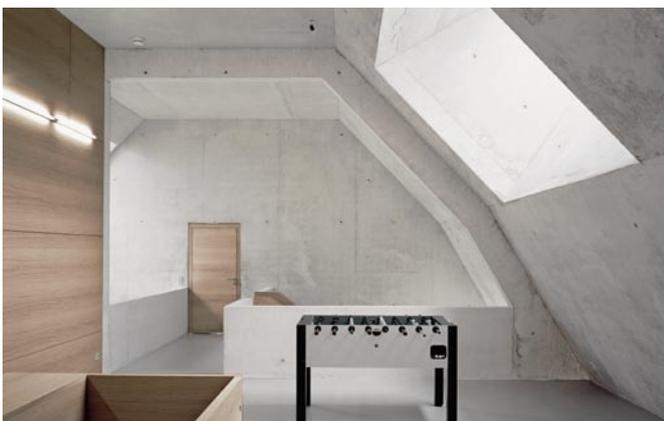
Bild 8: Gaubenähnlich ausgebildete so genannte Lichtkanonen zur Belichtung

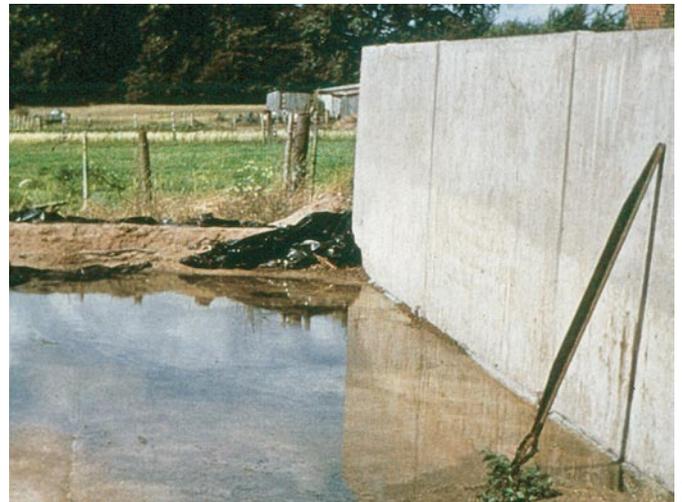
Bild 1: Gärfuttersilo mit fehlendem Gefälle: Sickersaft und Regenwasser durchnässen den Futterstock

Die meisten Schäden am Beton resultieren bereits aus Fehlern bei Planung und Bau. Ursachen liegen hauptsächlich in ungeeigneter Betonzusammensetzung, ungenügender Verarbeitung und Nachbehandlung des Betons oder unsachgemäßen Beschichtungen und Fugenabdichtungen. Die dazugehörigen Schadensbilder sind in den Bildern 1 bis 5 wiedergegeben.

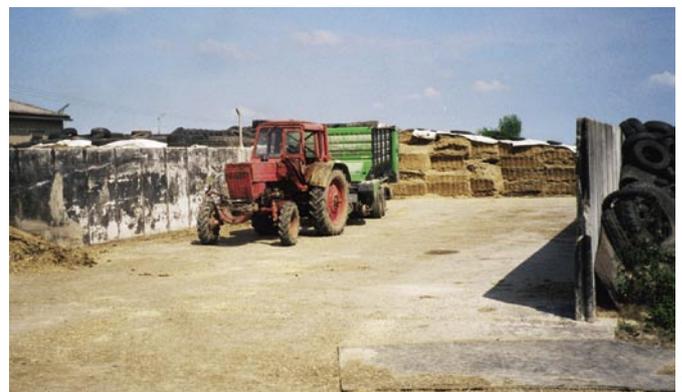
Bild 2: Zerstörung der Beschichtung durch mechanische und chemische Beanspruchungen

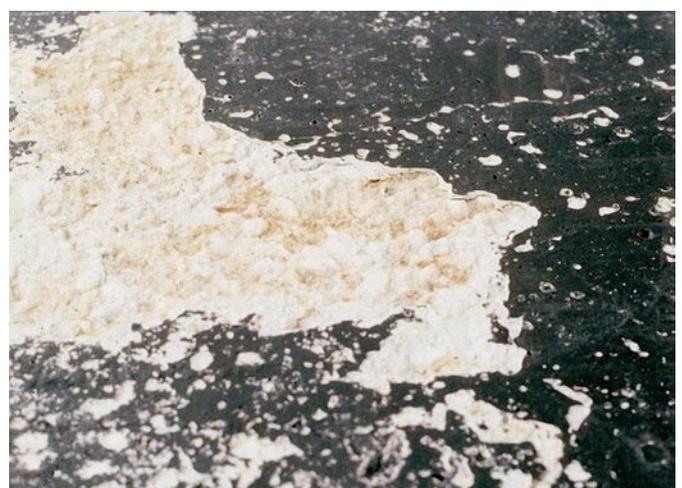
Bild 3: Abplatzende Beschichtung durch ungenügende Untergrundvorbereitung

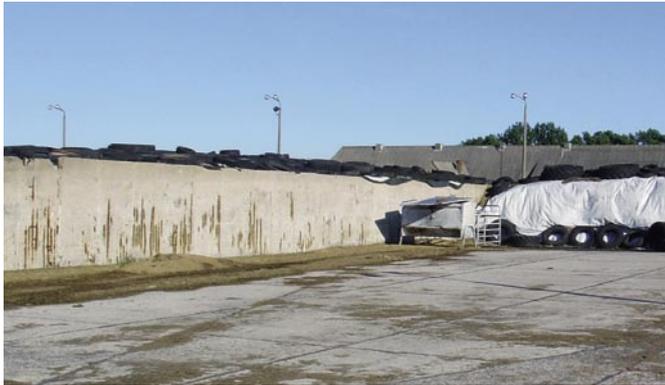
Bild 4: Bewehrungskorrosion durch zu geringe Betondeckung

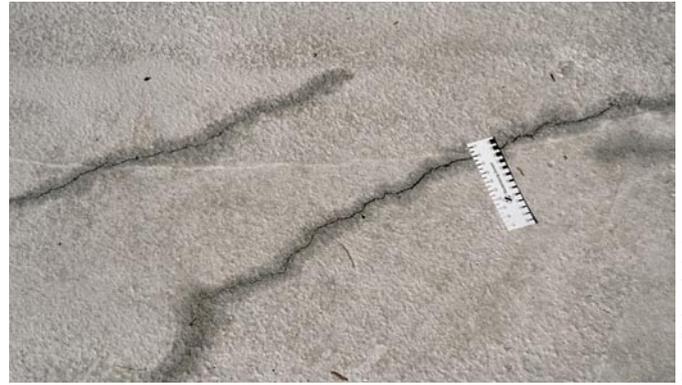
Bild 5: Rissbildungen durch unzureichende Nachbehandlung

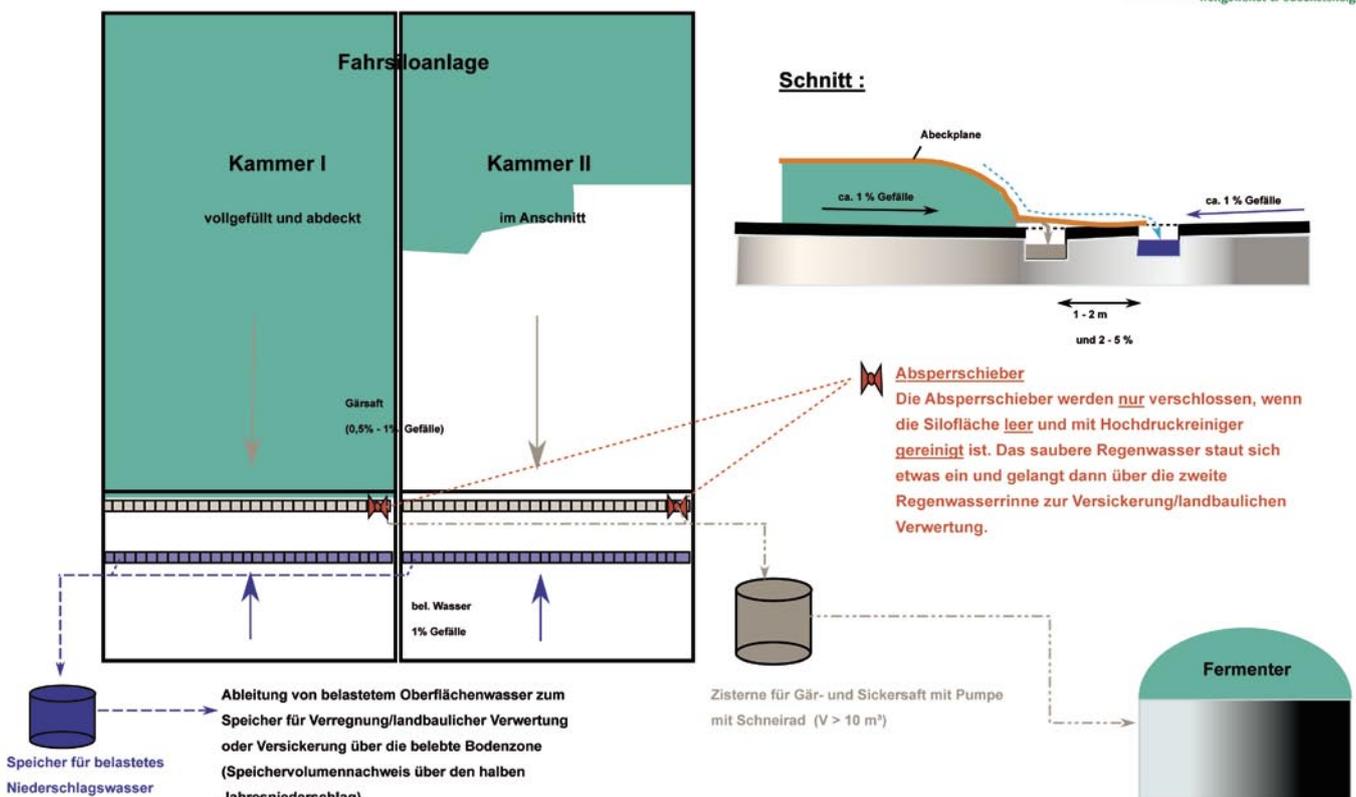
Bild 6: Beispiel eines Entwässerungskonzepts für einen Fahrsilo mit getrennten Ableitungssystemen [5]

In Bild 6 ist beispielhaft ein Entwässerungskonzept für einen Fahrsilo mit getrennten Ableitungssystemen dargestellt [5]. Weitere Hinweise für eine umweltgerechte Fahrsiloplanung sind z.B. [6] zu entnehmen.

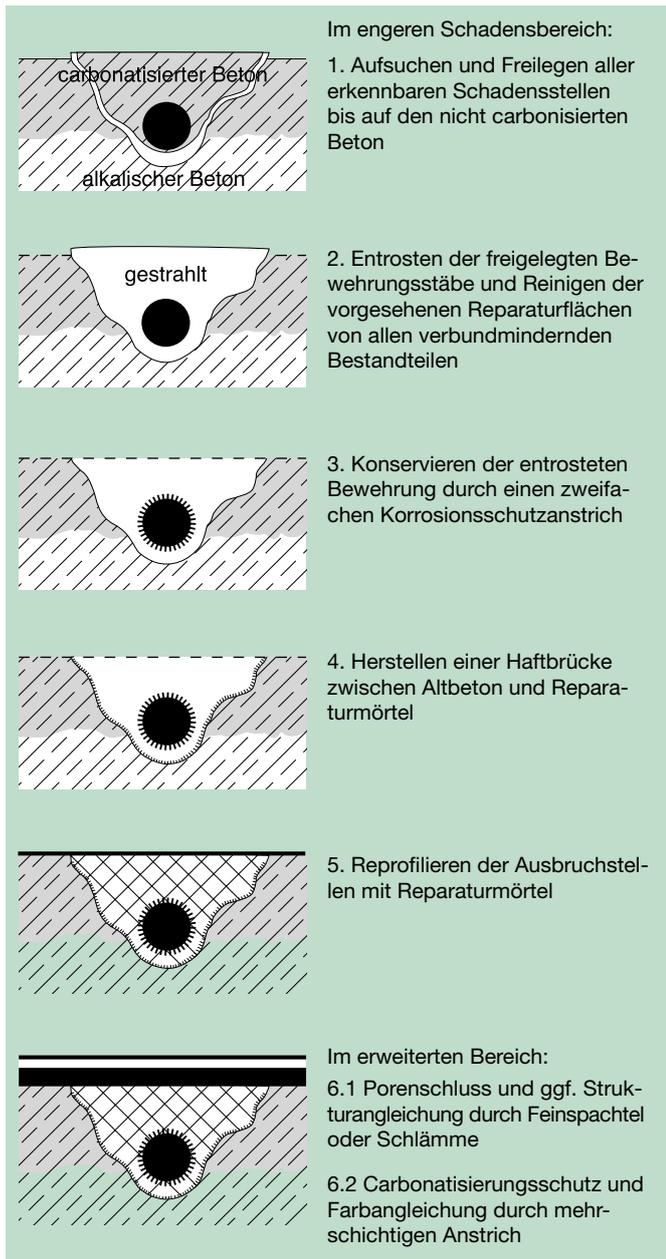
**Tafel 5: Arbeitsfolge beim Instandsetzungsprinzip C (Spachtelmethode)**

Bei frostbedingten Erosionsschäden und Abplatzungen minderer Tiefe ist zuerst die Oberfläche des Betons zu reinigen. Dies kann z.B. geschehen durch Abbürsten, Abblasen mit öldruckfreier Luft oder Hochdruckdampfstrahlen. Nicht tragfähiger Zementstein und lose Gesteinskörnungen müssen durch Sand- oder Hochdruckwasserstrahlen (400 bar bis 1200 bar) entfernt werden. Bei ausreichender Untergrundfestigkeit (Haftzugfestigkeit im Mittel  $\geq 1,5 \text{ N/mm}^2$ ) kann anschließend die freigelegte Fläche mit einem Beschichtungssystem aufgefüllt werden, bestehend aus

- einer schlämmfähig eingestellten Haftbrücke,
- einem kunststoffmodifiziertem Zementmörtel mit einem auf die Schichtdicke abgestimmten Größtkorn (Verarbeitung auf der Haftbrücke „frisch in frisch“) und
- einer rissüberbrückenden Feinspachtelung zur Oberflächenvergütung.

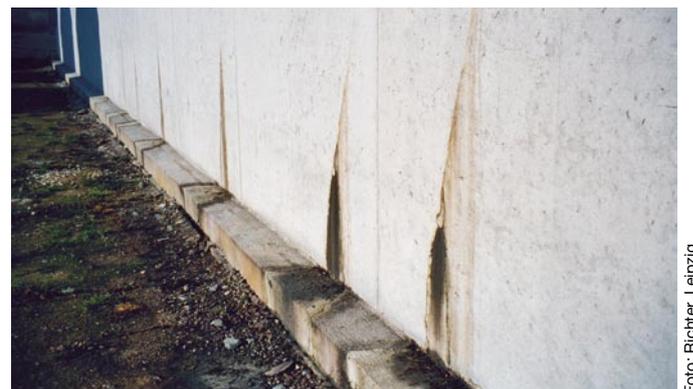
Bild 7: Bei flüssigkeitsführenden Rissen erfolgt bei Gärsäuren keine Selbstheilung.

Fahrsilos müssen aus Gründen des Umweltschutzes auf Dauer dicht sein. Die Dichtheit erfordert neben der Verwendung eines wasserundurchlässigen Betons konstruktive Maßnahmen wie z.B. dichte Fugenausbildungen und hinsichtlich der Dauerhaftigkeit eine ausreichende Bemessung für die Beanspruchungen aus Betrieb und Umwelt. Bei den üblichen Bewehrungsgraden sind Risse nicht generell ausgeschlossen, aber ihre Breite ist dadurch so weit reduziert, dass ein Durchdringen der Wand durch korrosionsfördernde Sickersaftinhaltsstoffe ausgeschlossen und die Dauerhaftigkeit des Fahrsilos gesichert ist. Mit einer Selbstheilung (selbständige Abdichtung von Rissen bei Wasser- oder Güllebeanspruchung) kann bei Gärfuttersilos (Beaufschlagung mit Silagesickersäften) nicht gerechnet werden (Bild 7).

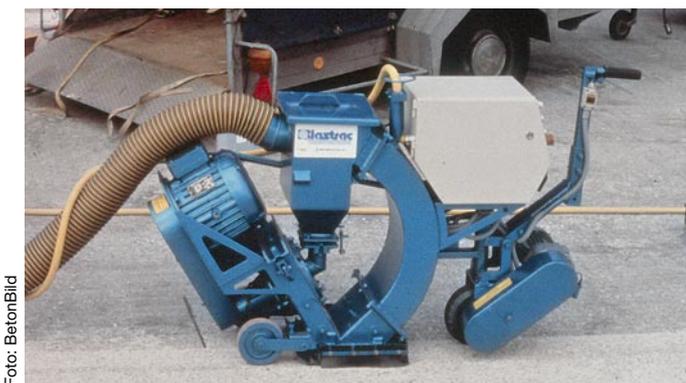
Bild 8: Vorbereitung des Untergrundes, z.B. mit Kugelstrahlen

1. Verschmutzungen, Altanstriche, absandende oder mürbe Schichten abtragen, bis zu einem tragfähigen Untergrund (Hochdruckwasserstrahlen, Sandstrahlen, Kugelstrahlen) und Abkehren der Bodenfläche (Bild 8).
